Åskledare - "gnistgap"

"Abraxas" 311

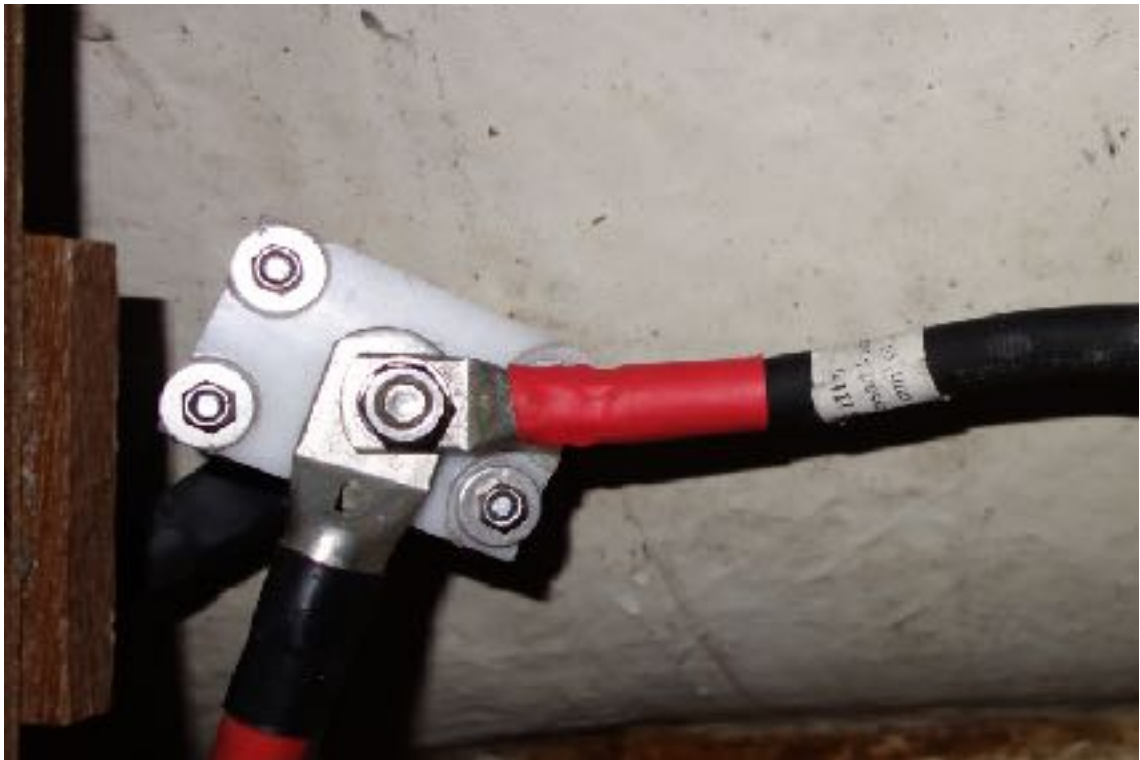
Bild 1 - Gnistgapet med två kablar till varsin kölbult

Bild 1 och 2 visar "gnistgapet". Jag har använt Delrin som isolationsmaterial.

Från den andra gnistpolen är två kablar fastskruvade och är dragna till två av kölens bultar. Kabeln är här skalad och kläms fast med en RF slangklämma.

Kablarna är av typen batterikablar. Om jag minns rätt så är kabeln till masten 50 kvadratmillimeter och även en av de två kablarna till kölén. Den andra kabeln är 35 kvadratmillimeter.

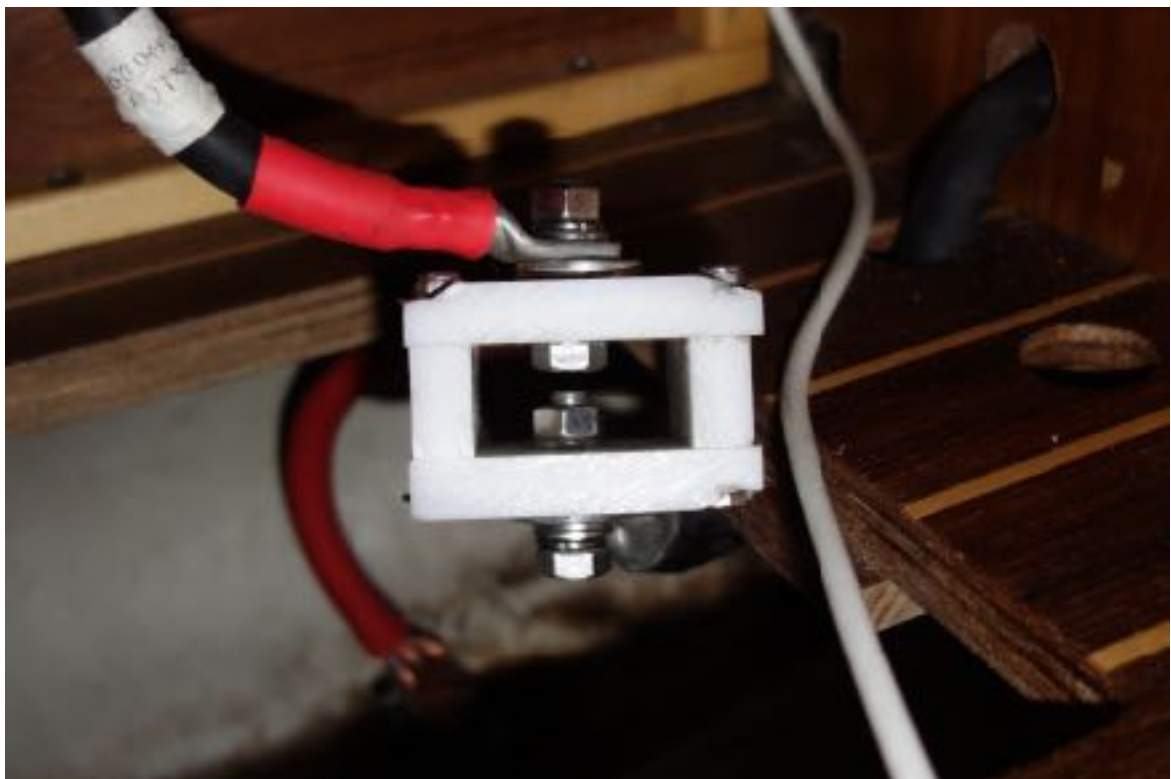
Bild 2 - Gnistgapet. Underst skymtar kabeln till mastens nedre del

En kabel är mellan masten och gnistgapet. Kabel är skruvad till mastens nedre del och måste ju lossas före man mastar av.
